РИСКОВЫЕ СОБЫТИЯ В ПАССАЖИРСКИХ ЖЕЛЕЗНОДОРОЖНЫХ ПЕРЕВОЗКАХ:

ПРИЧИНЫ, ПОСЛЕДСТВИЯ И ПРЕОДОЛЕНИЕ.

Катастрофа

Объект: 1710 километр Транссибирской железнодорожной магистрали, перегон Аша - Улу-Теляк, Куйбышевская железная дорога, в 11 км от станции Аша, Иглинский район Башкирской АССР. В 900 метрах от продуктопровода (трубопровода) «Сибирь-Урал-Поволжье».

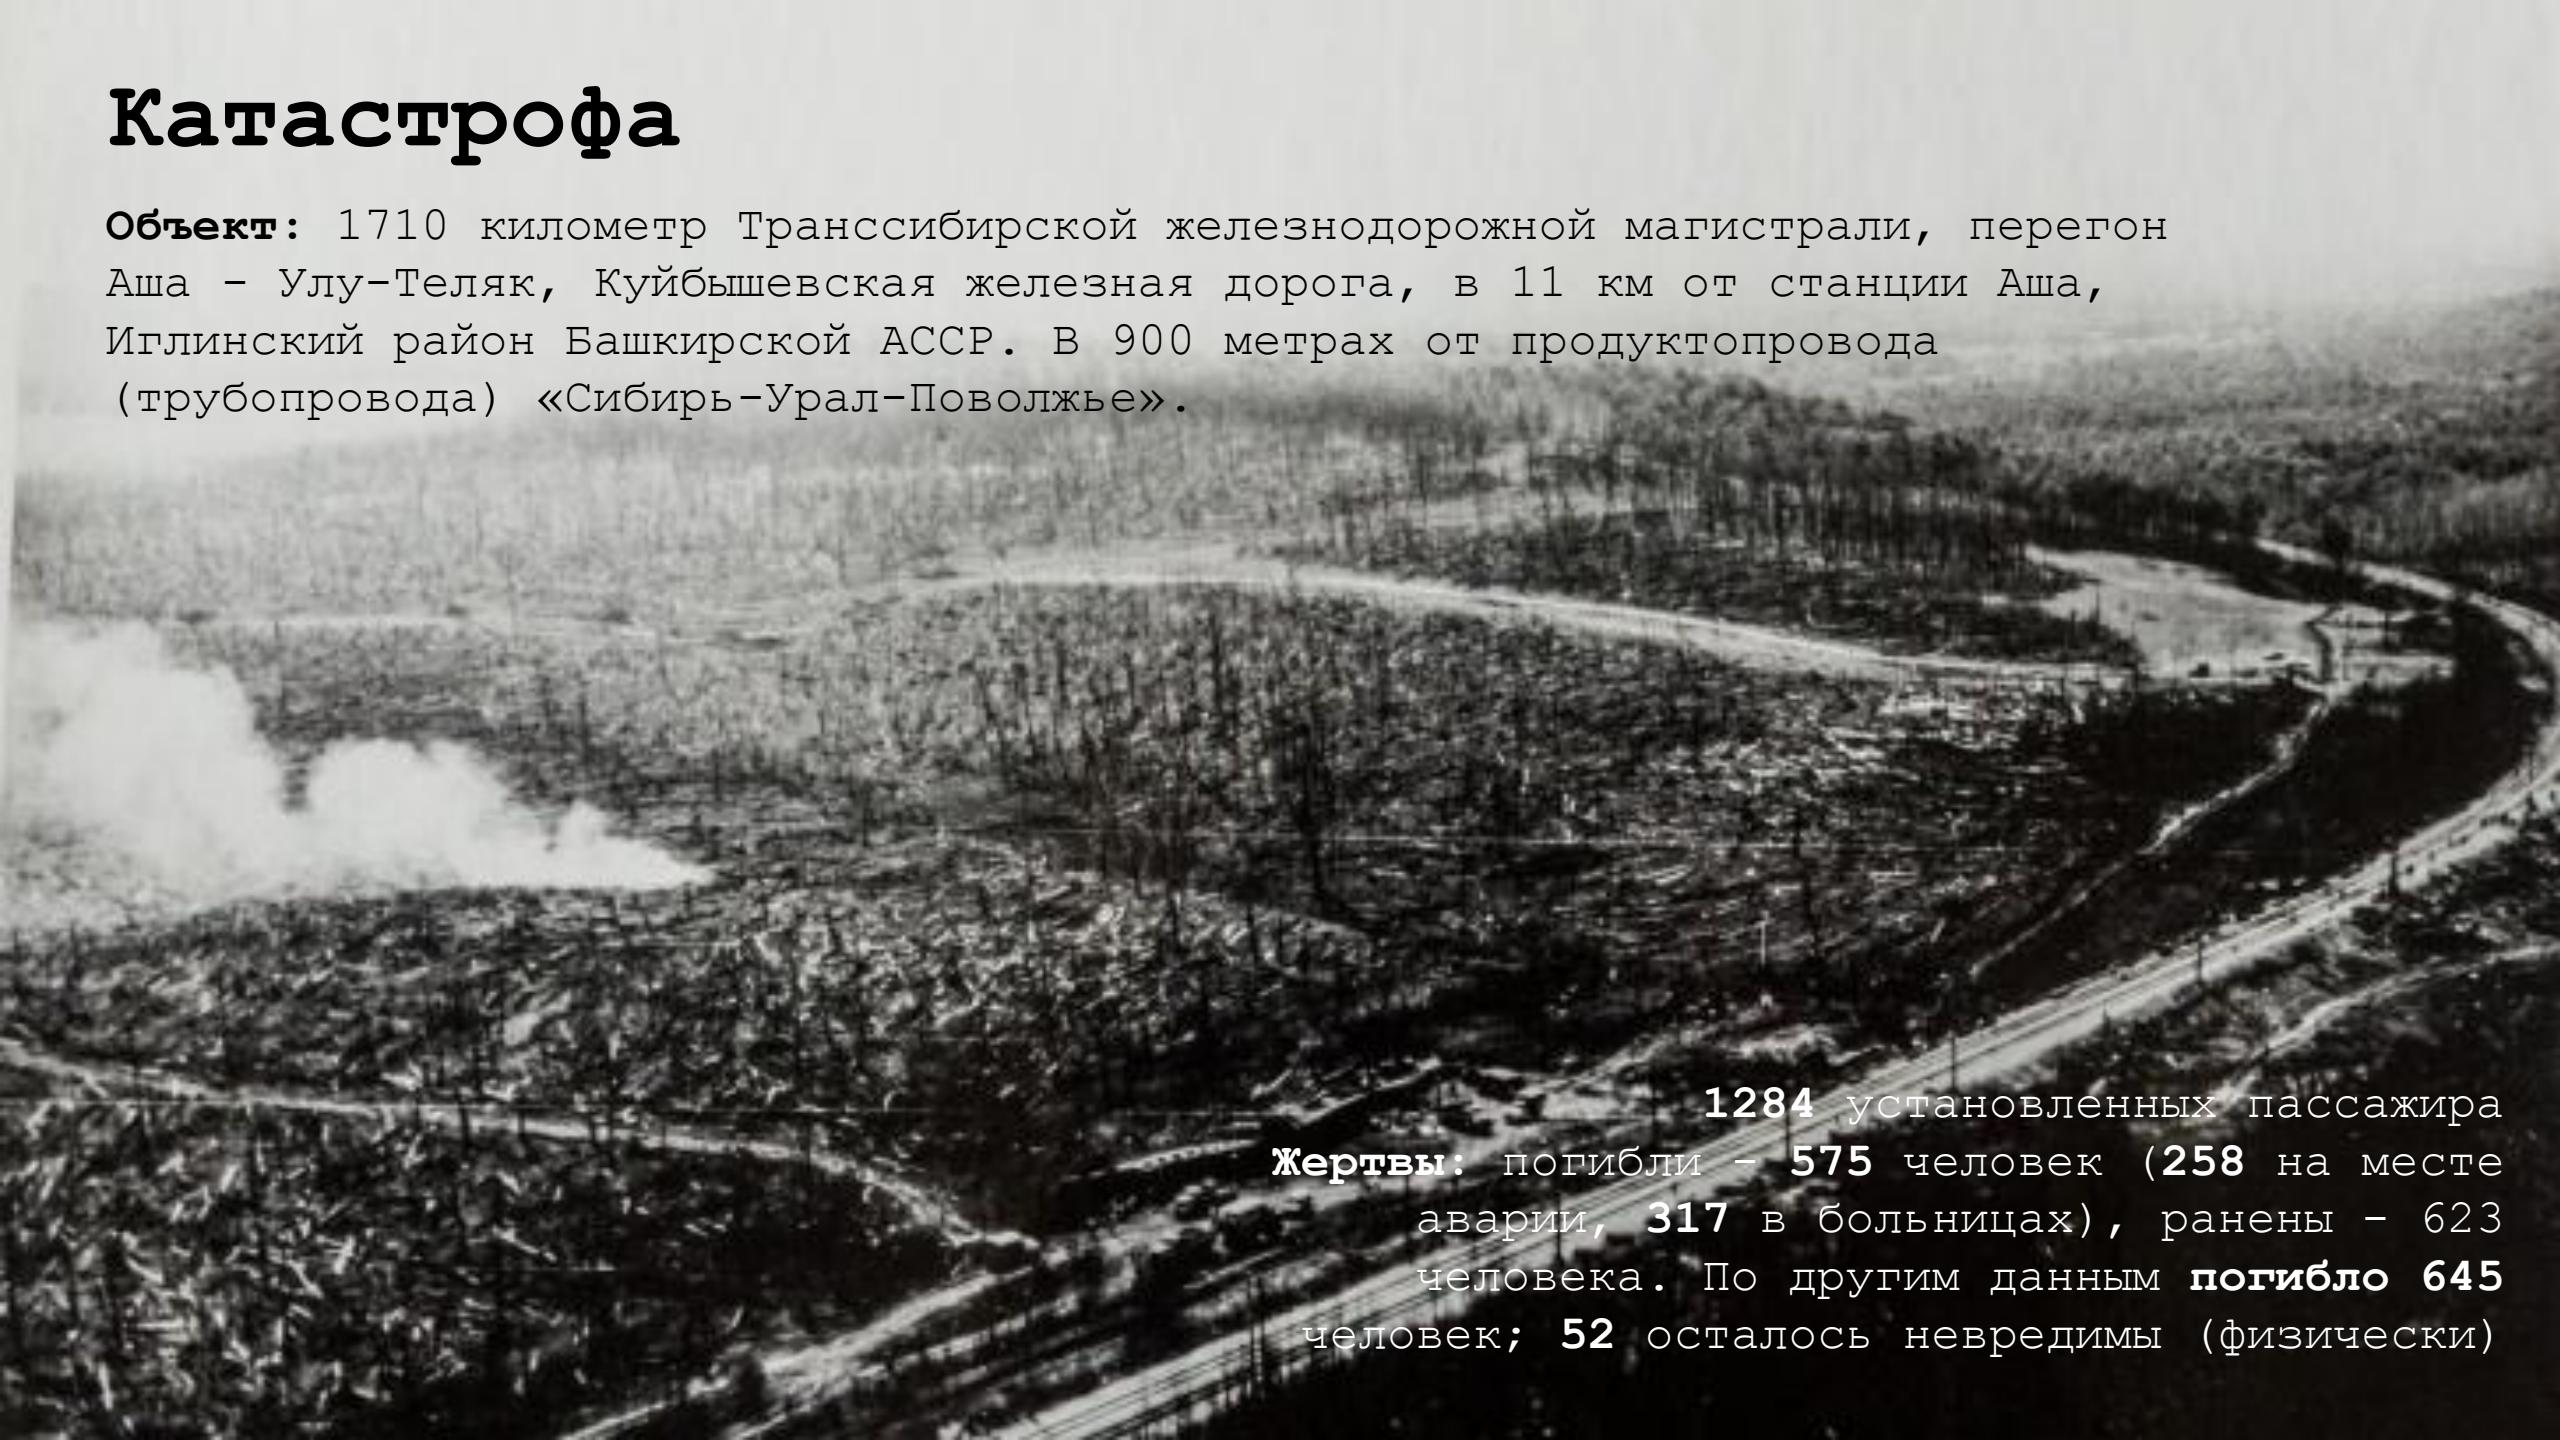
1284 установленных пассажира
Жертвы: погибли - **575** человек (**258** на месте аварии, **317** в больницах), ранены - 623 человека. По другим данным **погибло 645** человек; **52** осталось невредимы (физически)

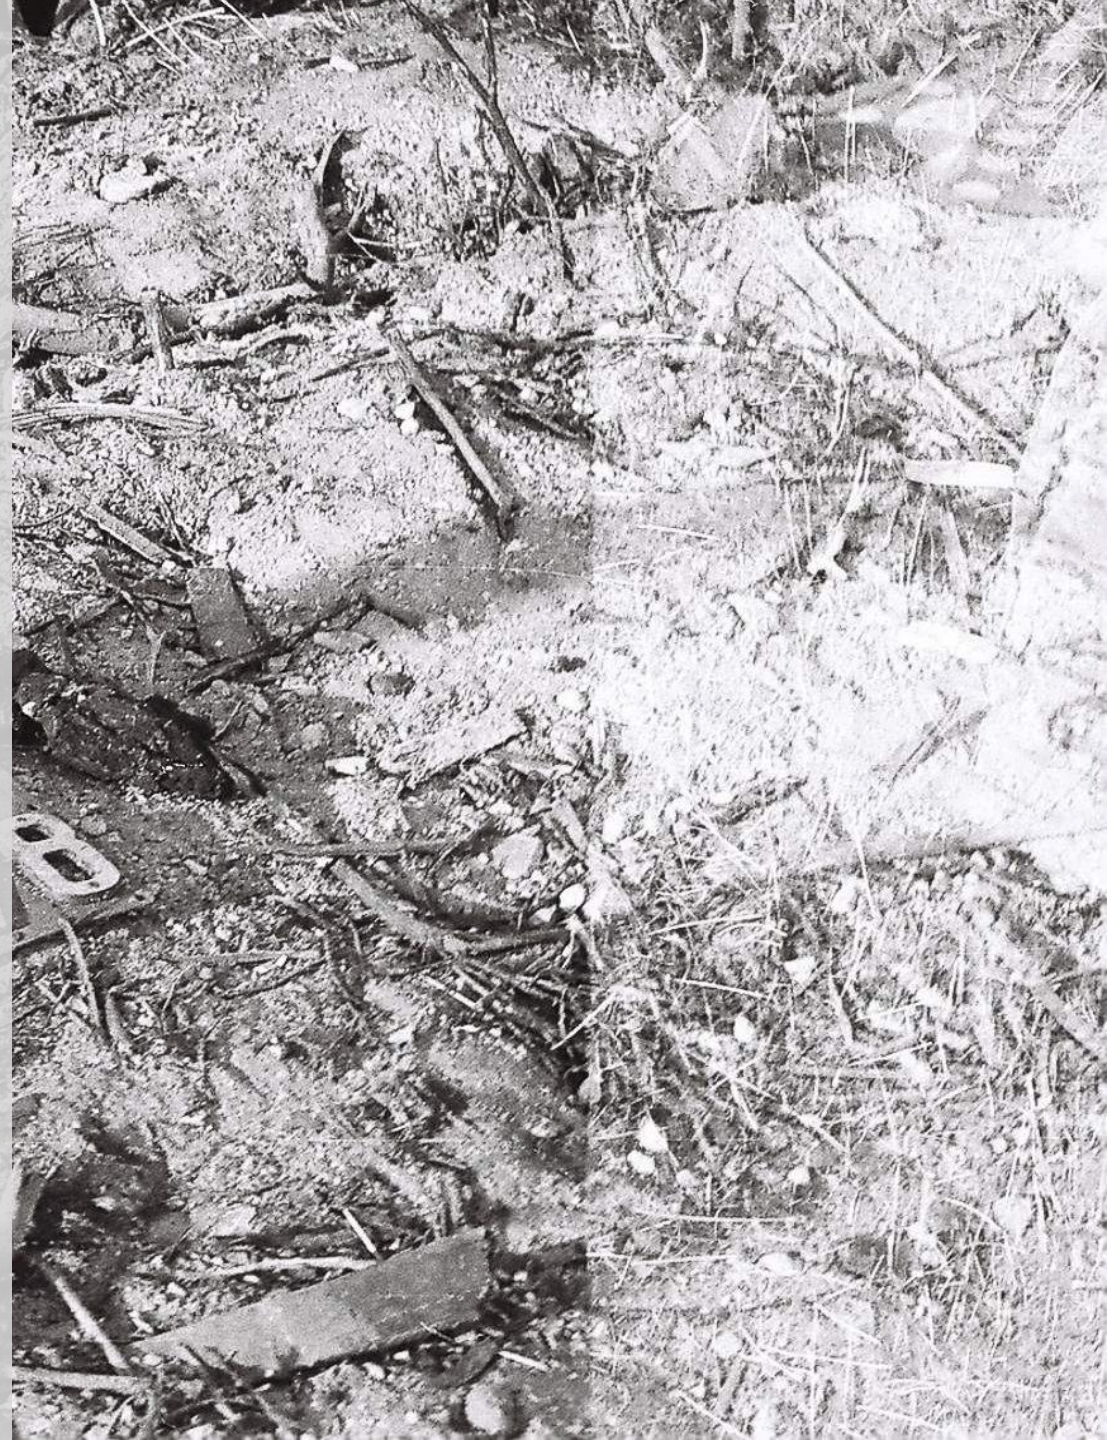
11 вагонов было сброшено с путей ударной волной, **7** из них полностью сгорели. Оставшиеся **27** вагонов обгорели снаружи и выгорели внутри. Взрывом было повреждено **7** вагонов, в том числе и электровозы — до степени **исключения из инвентаря**.

На откосе земляного полотна образовалась открытая продольная трещина шириной от **4 до 40 см**, длиной **300 м**, повлёкшая сползание откосной части насыпи **до 70 см**. Были разрушены и выведены из строя: рельсошпальная решётка на протяжении **250 м**, контактная сеть на протяжении **3 км**, продольная линия электроснабжения на протяжении **1,5 км**, сигнальной линии автоблокировки **1,7 км**, **30** опор контактной сети.
